**WOJEWÓDZKI INSPEKTORAT OCHRONY ŚRODOWISKA
W BIAŁYMSTOKU
Delegatura w Suwałkach**

Komunikat nr 2 / 2006

Ocena stanu czystości jeziora Hańcza na podstawie badań z 2005 r.

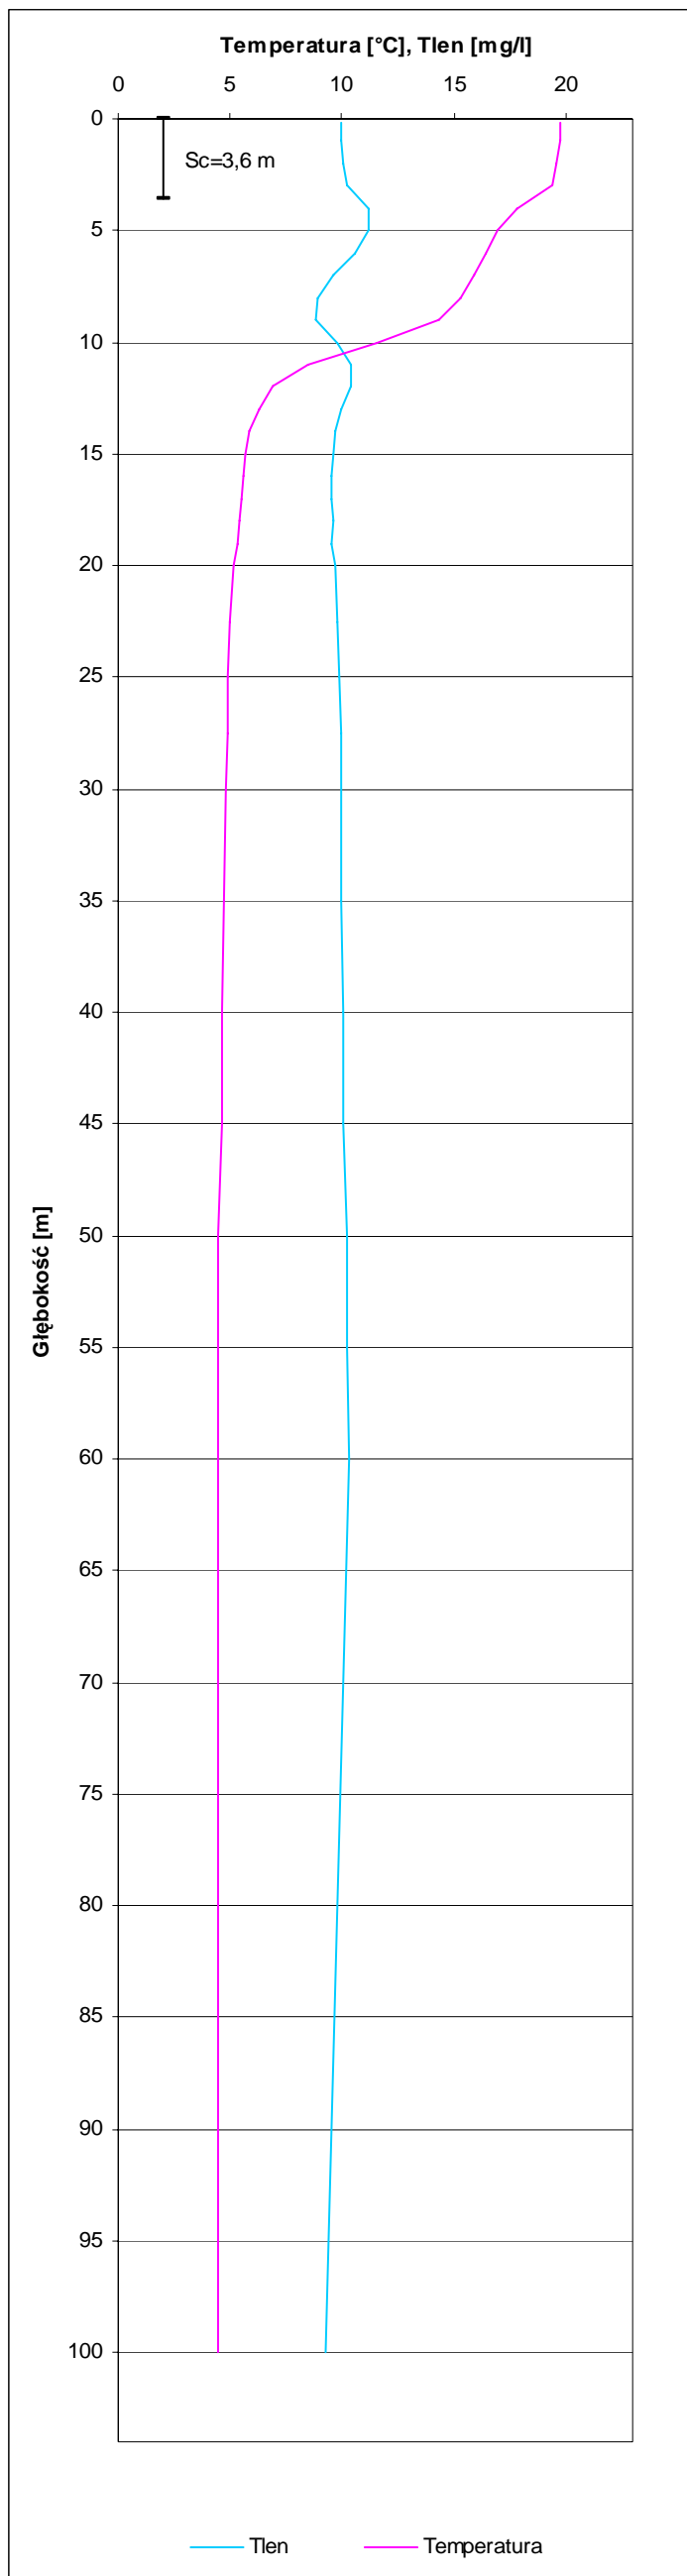
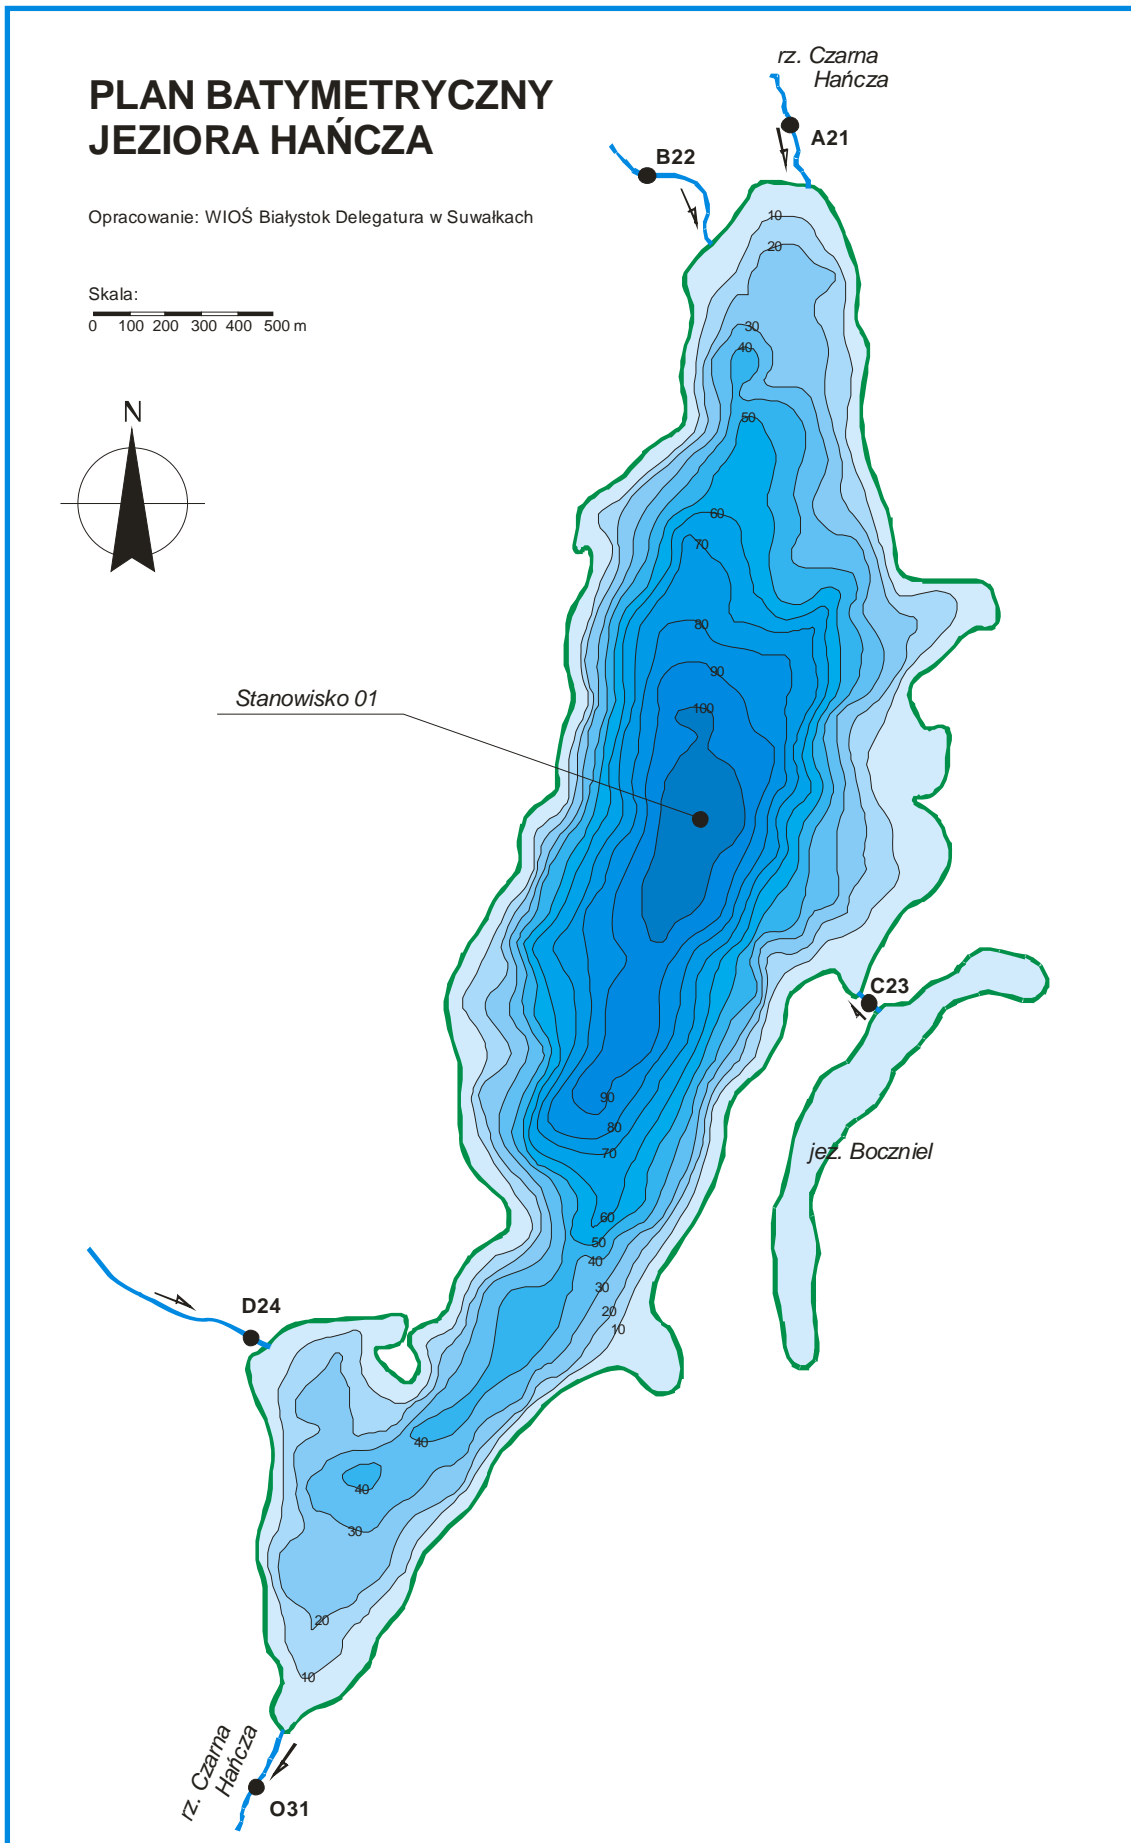
8 Profil termiczno-tlenowy

Latem (23.08.2005) warunki termiczno-tlenowe były dość nietypowe. Analiza profilu termiczno-tlenowego wykazała niezakończony proces przekształcenia epilimnionu wskutek specyficznych warunków meteorologicznych w okresie poprzedzającym badania jeziora – po okresie chłodnej pogody wystąpiła słoneczna aura z wyższymi temperaturami powietrza. Dość ciepła i dobrze natleniona warstwa epilimnionu sięgała 8 m głębokości – temperatura wody epilimnionu wahała się w granicach 15,3 – 19,8°C, przy czym epilimnion nie był jednorodny – powierzchniowa, w miarę jednorodna warstwa wody o temperaturze około 19,4 – 19,8°C, sięgała 3 m głębokości, niżej występowała warstwa spadku temperatury o miąższości 2 m i średnim gradiencie 1,2°C/m, a następnie znów warstwa o miąższości 3 m i średnim gradiencie 0,6°C/m,

osiągając temperaturę 15,3°C na głębokości 8 m. Poniżej występowała warstwa metalimnionu o miąższości 4 m i średnim gradiencie temperatury 2,1°C/m. W warstwie chłodnego hypolimnionu następował spadek temperatury od 6,9°C na głębokości 12 m do 4,5°C w dolnej warstwie hypolimnionu (50 – 100 m).

Natlenienie jeziora było bardzo dobre i wahało się w granicach 8,8 – 11,2 mgO₂/l (86,4 – 118,6 %). W powierzchniowej warstwie wody notowano maksimum natlenienia na głębokości 4 – 5 m osiągające 11,2 mgO₂/l (118,6 %) i minimum natlenienia na głębokości 9 m – 8,8 mgO₂/l (86,4 %), przy czym najniższe natlenienie wyrażone w procentach było najniższe w warstwie naddennej, gdzie przy zawartości tlenu równej 9,3 mgO₂/l w temperaturze 4,5°C, wartość natlenienia obniżała się do 71,8 %. Średnie nasycenie hypolimnionu tlenem wynosiło 76,7 %.

Krzywa termiczno-tlenowa mieszana, przypominająca ortograde charakterystyczną dla jezior słabo mezotroficznych lub oligotroficznych.

Wiosną (28.04.2005) temperatura wody wynosiła 4,0 – 3,8°C w całym słupie wody. Podobnie zawartość tlenu rozpuszczonego sięgała 11,7 – 11,9 mgO₂/l (88,6 – 90,2 % nasycenia).
